# Abnahmeprotokoll

Protokoll über die Abnahme der Bauleistung

| Bauvorhaben | Einfamilienhaus, Neubau |
| Adresse | Lindenweg 14, 76199 Karlsruhe |

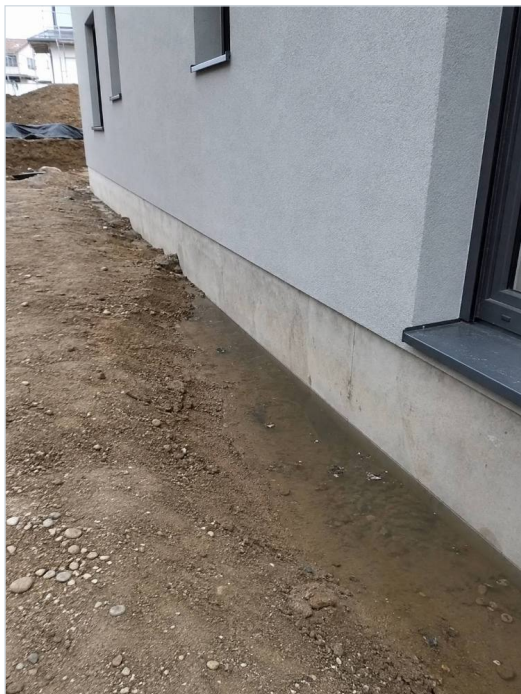
Foto 1.1

### Mangel 1: Geländegefälle vom Haus weg

**Schweregrad: GRAVIEREND | Ort: Nordseite, entlang der gesamten Hauswand**

Das Gelände fällt nicht vom Gebäude weg ab, sondern verläuft in Richtung Hauswand. Oberflächenwasser läuft dadurch zum Gebäude hin.

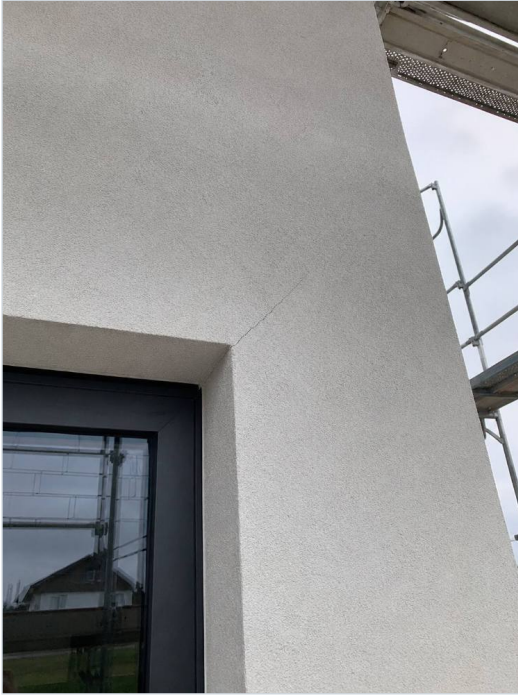
Foto 2.1

## Mangel 2: Risse im Fassadenputz

**Schweregrad: GRAVIEREND | Ort: Südseite, über dem Wohnzimmerfenster**

Im Fassadenputz verlaufen Risse, ausgehend von den Ecken der Fenster- bzw. Türöffnungen. Länge der größten Risse etwa 35 cm.

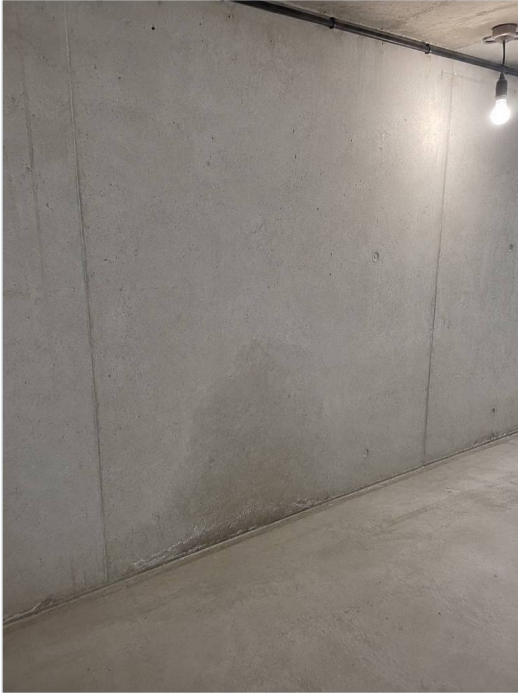
Foto 3.1

### Mangel 3: Kelleraußenwände auf Feuchte

**Schweregrad: GRAVIEREND | Ort: Keller, Nordwand hinter der Treppe**

An der Kelleraußenwand sind dunkle Verfärbungen bzw. Feuchteflecken sichtbar. Betroffene Fläche etwa 0,8 m mal 0,6 m. Die Wand fühlt sich an dieser Stelle klamm an.

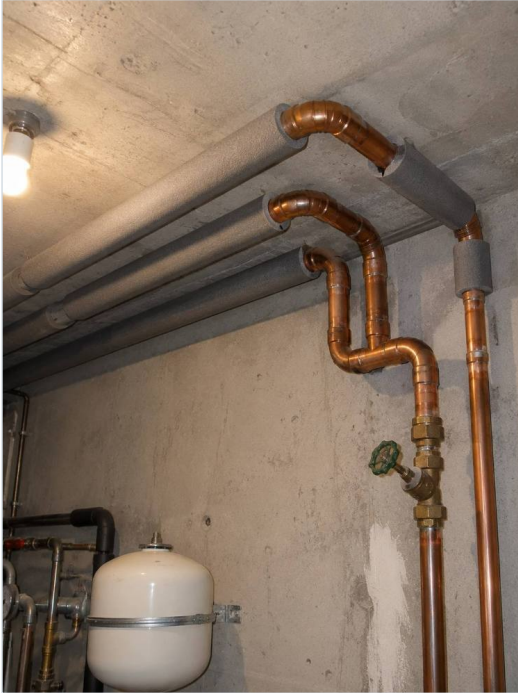
Foto 4.1

### Mangel 4: Heizungs- und Warmwasserrohre gedämmt

Schweregrad: funktional | Ort: Technikraum UG, Verteilung unter der Decke

Die Heizungs- bzw. Warmwasserleitungen sind nicht durchgehend gedämmt. Ungedämmt sind insbesondere Bögen und Armaturen, insgesamt etwa 4 m.

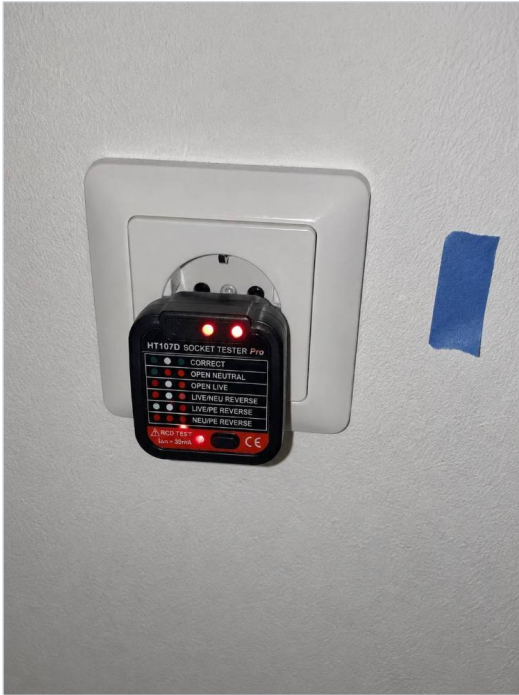
Foto 5.1

### Mangel 5: Alle Steckdosen auf Funktion und Polung

**Schweregrad: GRAVIEREND | Ort: Wohnzimmer EG, Steckdose rechts neben der Terrassentür**

Die Steckdose zeigt bei der Prüfung mit dem Steckdosenprüfer eine Fehleranzeige (Schutzleiter bzw. Polung). Die Dose ist zusätzlich mit Klebeband markiert.

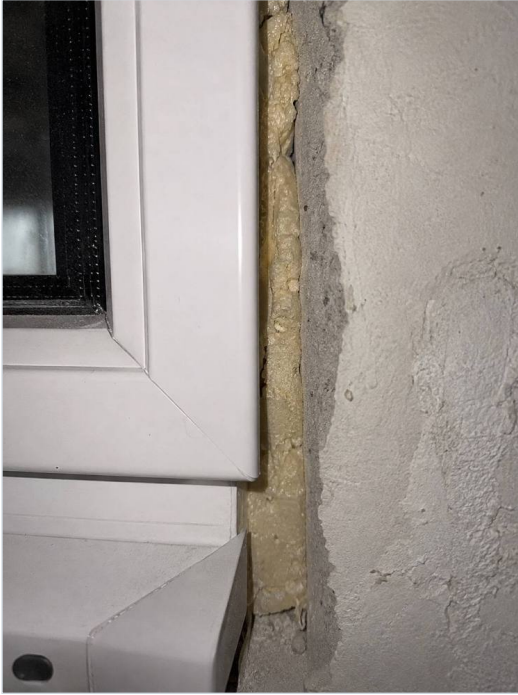
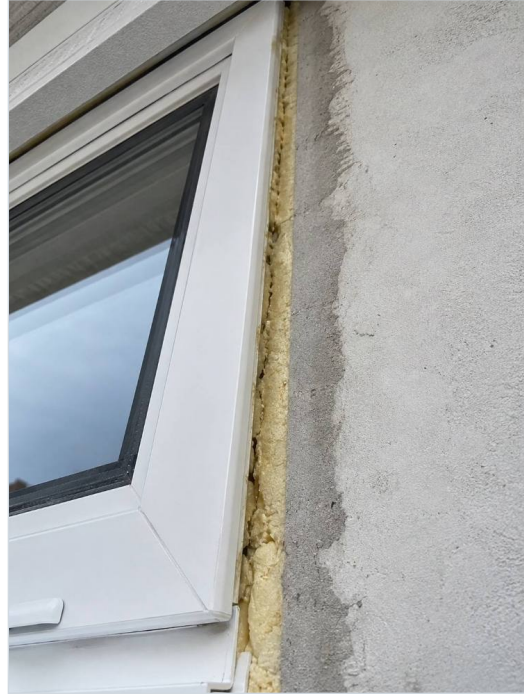
### Mangel 6: Nur Bauschaum in der Anschlussfuge

**Schweregrad: GRAVIEREND | Ort: Kinderzimmer OG, Fenster zur Straße**

In der Anschlussfuge des Fensters ist ausschließlich Montageschaum sichtbar. Eine zusätzliche innere oder äußere Abdichtungsebene ist nicht vorhanden.

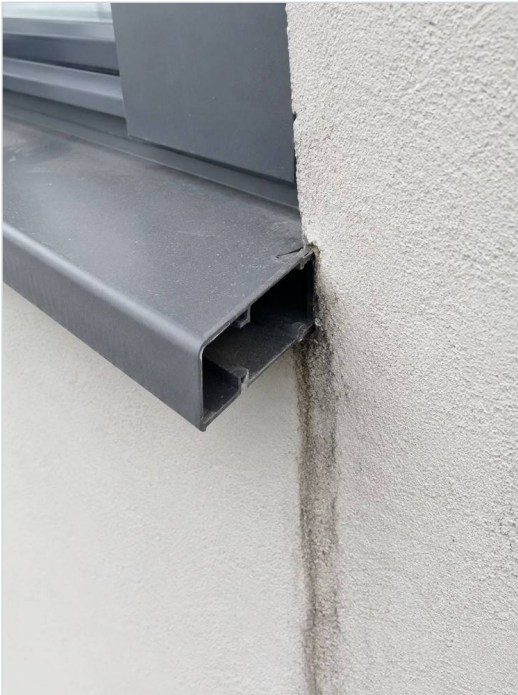
Foto 7.1

## Mangel 7: Außenfensterbänke mit Gefälle und Seitenteilen

Schweregrad: funktional | Ort: Westseite, Küchenfenster

Die äußere Fensterbank fällt nicht nach außen ab bzw. es fehlen die seitlichen Endstücke. Wasser kann in die Laibung laufen.

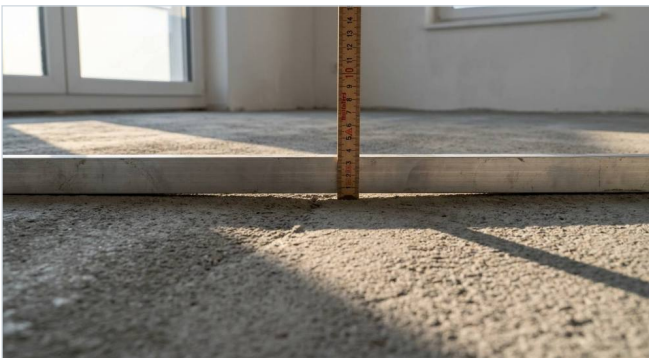
Foto 8.1

### Mangel 8: Ebenheit des Bodens nach DIN 18202

Schweregrad: funktional | Ort: Kinderzimmer OG, Mitte des Raums

Der Boden ist uneben. Gemessen mit der 2-m-Richtlatte beträgt der größte Spalt 7 mm. Nach DIN 18202, Tabelle 3, Zeile 3 liegt der Grenzwert bei 1 m Messpunktabstand bei 4 mm und bei 4 m bei 10 mm, für 2 m ergibt sich daraus ein Wert von 6 mm.

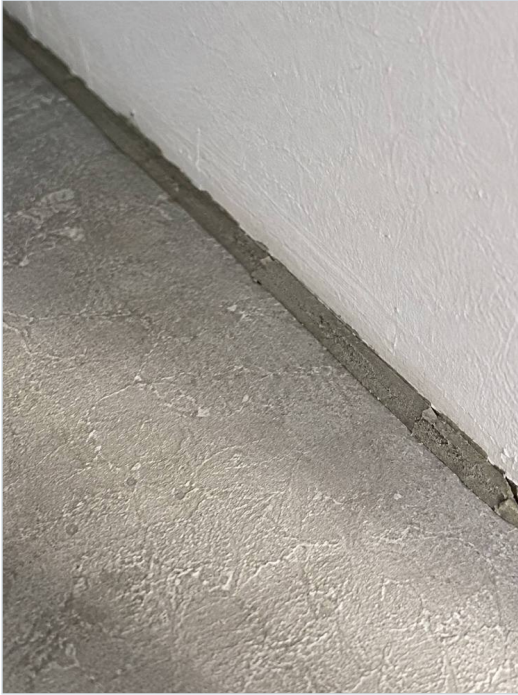
Foto 9.1

## Mangel 9: Randfuge nicht überbrückt

**Schweregrad: GRAVIEREND | Ort: Flur EG, Übergang zur Garderobenwand**

Die Randfuge zwischen Bodenbelag und Wand ist mit Fugenmasse bzw. Fliesenkleber überbrückt. Eine durchgehende Trennung zur Wand besteht nicht.

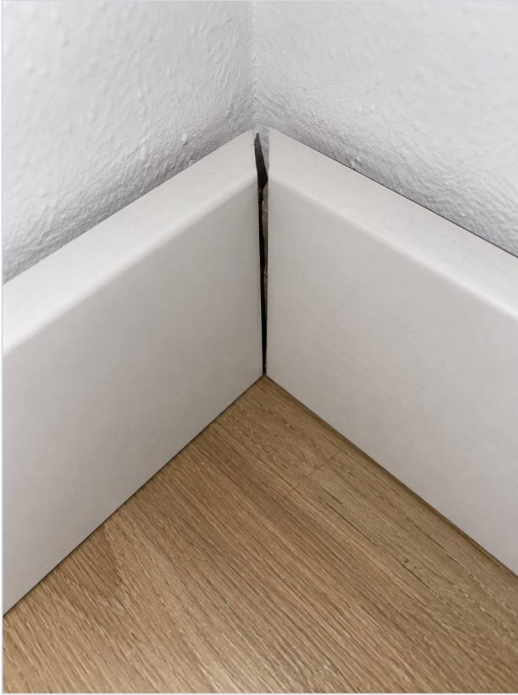
Foto 10.1

## Mangel 10: Sockelleisten

Schweregrad: kosmetisch | Ort: Wohnzimmer EG, Innenecke zur Küche

Die Sockelleiste weist an der Ecke eine offene Gehrung auf bzw. steht von der Wand ab. Größter Spalt etwa 3 mm.

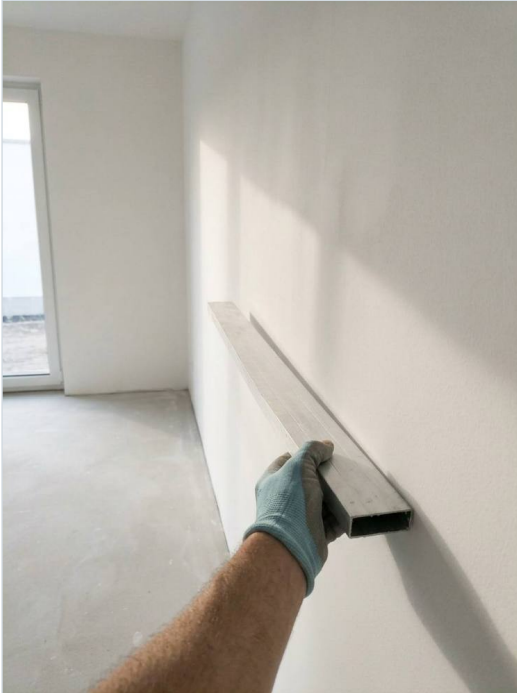
Foto 11.1

### Mangel 11: Ebenheit der Wände nach DIN 18202

Schweregrad: funktional | Ort: Wohnzimmer EG, Wand zur Terrasse

Die Wandfläche ist uneben. Gemessen mit der 2-m-Richtlatte beträgt der größte Spalt 9 mm. Nach DIN 18202, Tabelle 3, Zeile 6 liegt der Grenzwert bei 1 m Messpunktabstand bei 5 mm und bei 4 m bei 10 mm, für 2 m ergibt sich daraus ein Wert von 7 mm.

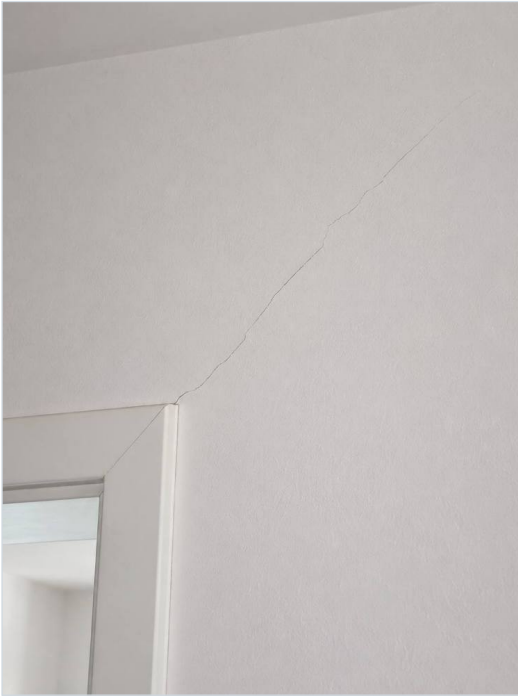
Foto 12.1

## Mangel 12: Risse in Wänden und Decken

Schweregrad: funktional | Ort: Schlafzimmer OG, über der Tür

In der Wand- bzw. Deckenfläche verläuft ein Riss über etwa 40 cm Länge, größte Breite etwa 0,4 mm.

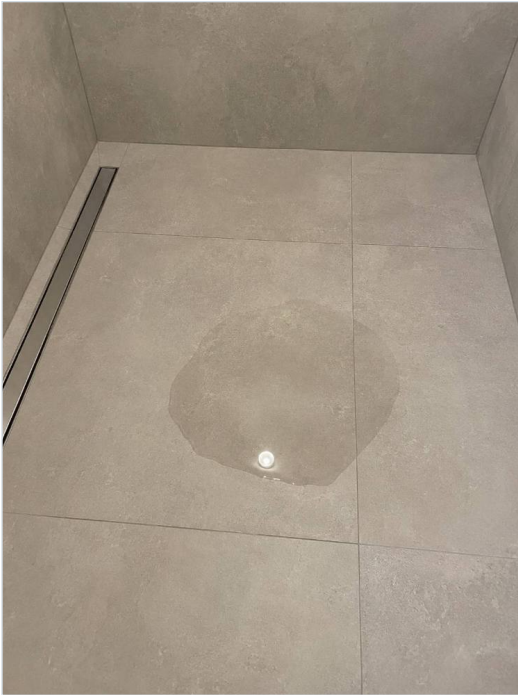
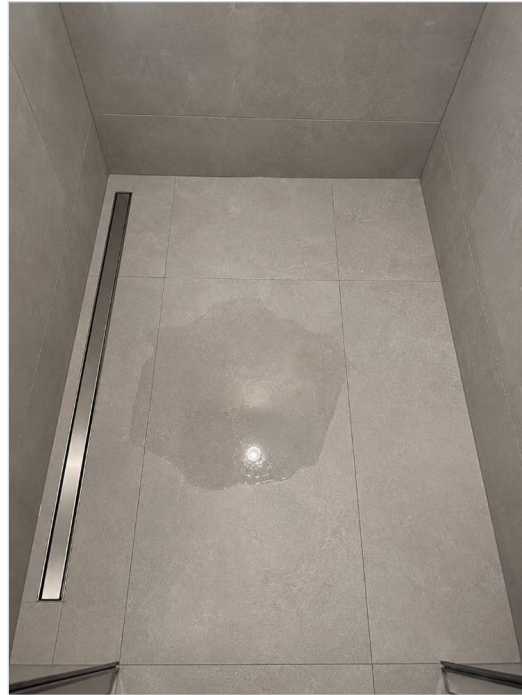
### Mangel 13: Gefälle in der Dusche zum Ablauf

**Schweregrad: GRAVIEREND | Ort: Bad OG, bodengleiche Dusche**

In der Dusche bleibt nach dem Ausgießen von Wasser eine Restwasserfläche stehen, das Wasser läuft nicht vollständig zum Ablauf ab. Größe der stehenden Fläche etwa 40 cm mal 30 cm.

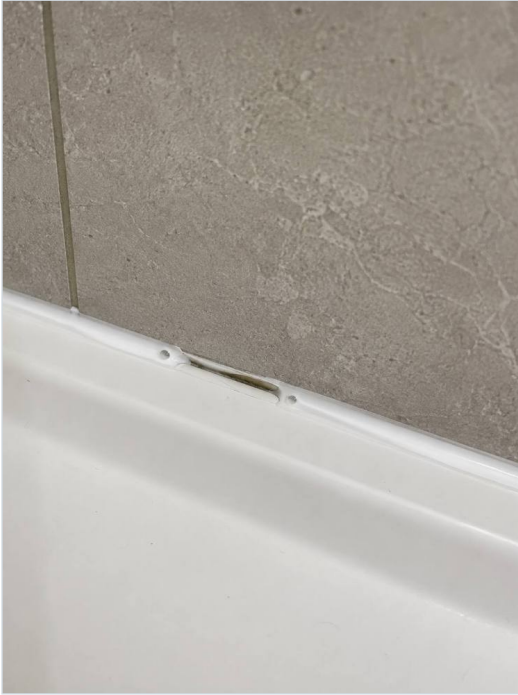
Foto 14.1

### Mangel 14: Silikonfugen sauber ausgeführt

Schweregrad: funktional | Ort: Bad OG, Anschluss Duschwanne zur Wand

Die Silikonfuge ist an der geprüften Stelle unterbrochen bzw. weist Blasen und Fehlstellen auf. Länge des betroffenen Abschnitts etwa 10 cm.

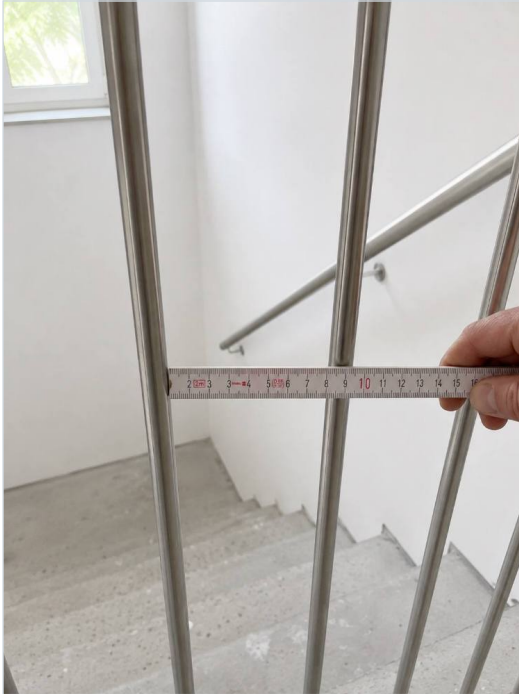
Foto 15.1

### Mangel 15: Abstand der Geländerstäbe höchstens 12 cm

**Schweregrad: GRAVIEREND | Ort: Treppe EG zu OG, unteres Drittel**

Der Abstand zwischen den Geländerstäben beträgt an der geprüften Stelle 14 cm.
